【C14】霞ヶ浦のハス田で多発する 野鳥羅網事故の原因を探る

内田 理恵

a-tori-net Project

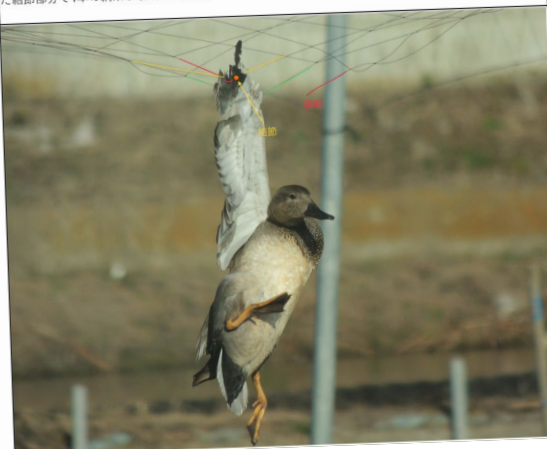
No.	114
ファイル名	2020-01-19-002.jpg
提供者	内田 理恵
Species	オカヨシガモ♂
羅網箇所	翼の先端
フィラメント	モノ
デニールR	1600~2400
デニールS	none
目合いR	100~120
目合いS	none
色	black
結節	Double?
張力	適切(強め)
メンテ	良好(経年劣化の可能性あり)
網場所	roof/Center
羅網タイプ	Sandwiched
網の上下	網の下
撮影年月日	2020/01/19
場所	土浦市木田奈

メモ 網の下を飛行中に翼の先端を網目に差し入れたとみられる。第2指骨を結節隣接箇所で交差した網糸に挟み込まれ、初列風切り羽は殆ど折れ曲がる。負荷が集中した結節部分で1本の網糸が破断した模様。

- 羅網状況
 - 網の下を飛翔中に、翼の先端を網目に差し入れたとみられる。
 - 第2指骨を結節隣接箇所で交差した網糸に挟み込まれ、初列風切り羽は殆ど折れ曲がる。
- 網・網目の状況
 - 網目 100～120mm 天井網 菱目蛙又結節
 - 網の張力 適切（強め）
 - メンテは概ね良好だが、負荷が集中した結節部分で1本の網糸が破断した模様。経年劣化の可能性あり。

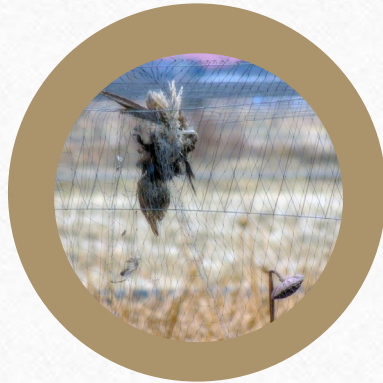
絡まり型

- 鳥の体が網地に捕捉され、抜け出せなくなる
- 網地の張力が著しく低い箇所
で発生
(カスミ網、直置き網、サイドネット 等)

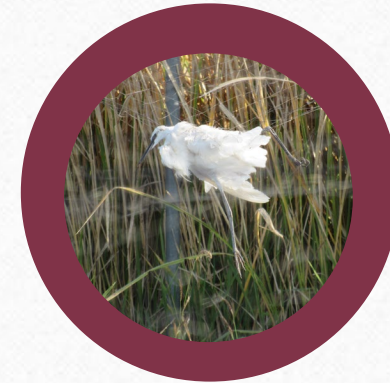
はまり型

- 網目に足や頭を突っ込んで身動きできなくなる
- サギ(脚部)、フクロウ類(頭部)など

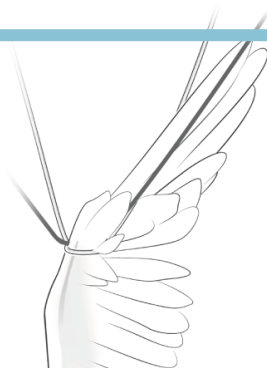
マガモの翼の先端
Mallard wing tip

- 網目の通過が困難な大きな体(胴囲 約50~60cm?)
- 翼開長 約80~100cm

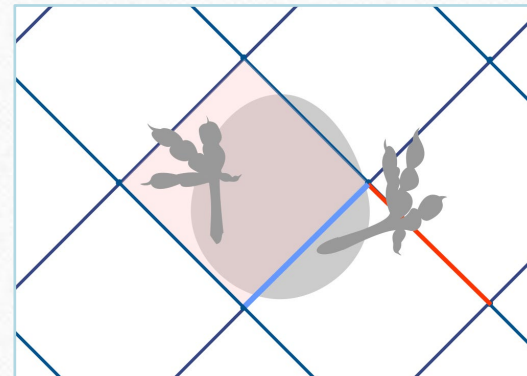
片足の場合

- 着水のため、足を前方に突き出して天井網に接触する
- 胴部が通過する網目と異なる網目に足・脚を差し入れる

1. 胴部がピンクの網目を通過する際、足が赤い網糸をすくう
2. 赤い網糸が青い網糸と交差して、足根中足骨を挟み込む

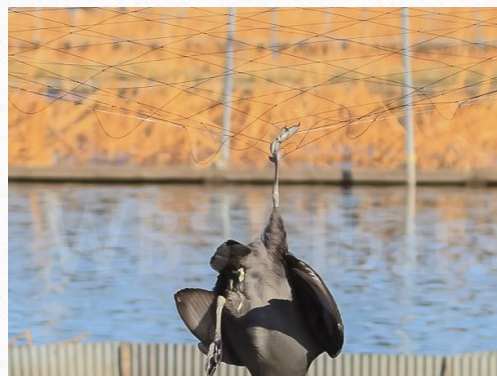
片足の場合

- オオバンの足・脚の長さとの網目サイズの関係
- 現在主流の1辺 10～12cmの菱型網目がオオバンの足・脚部羅網を助長？

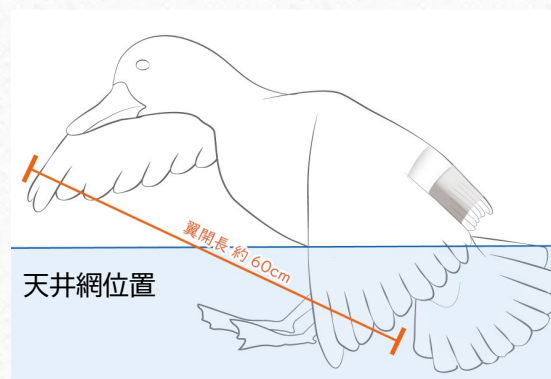
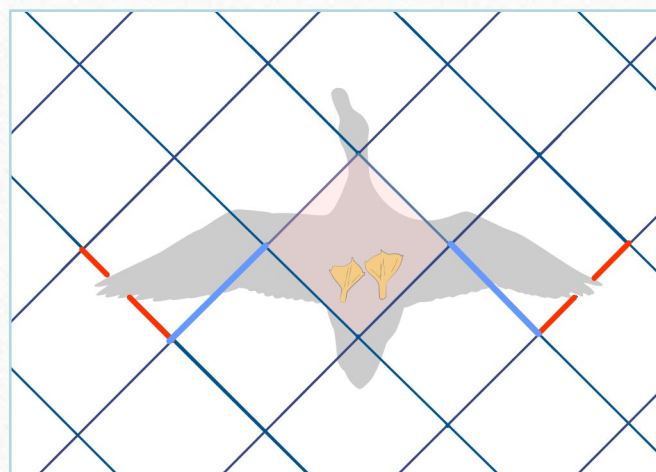
コガモの翼の付け根側羅網

- 着水のため、羽ばたきながら天井網に接触
- 胴部が網目を通過する際、翼が隣接する網目に差し入れられる

網目に翼を差し入れ
すくい上げやすい翼開長(約60cm)
(まれに両翼羅網もあり)

1. 胴部がピンクの網目を通過する際、翼が赤い網糸をすくい上げる
2. 胴部の落下に網糸がひきつけられて網目が絞られる
3. 赤い網糸が青い網糸と交差して、翼の羽角より付け根側を挟み込む

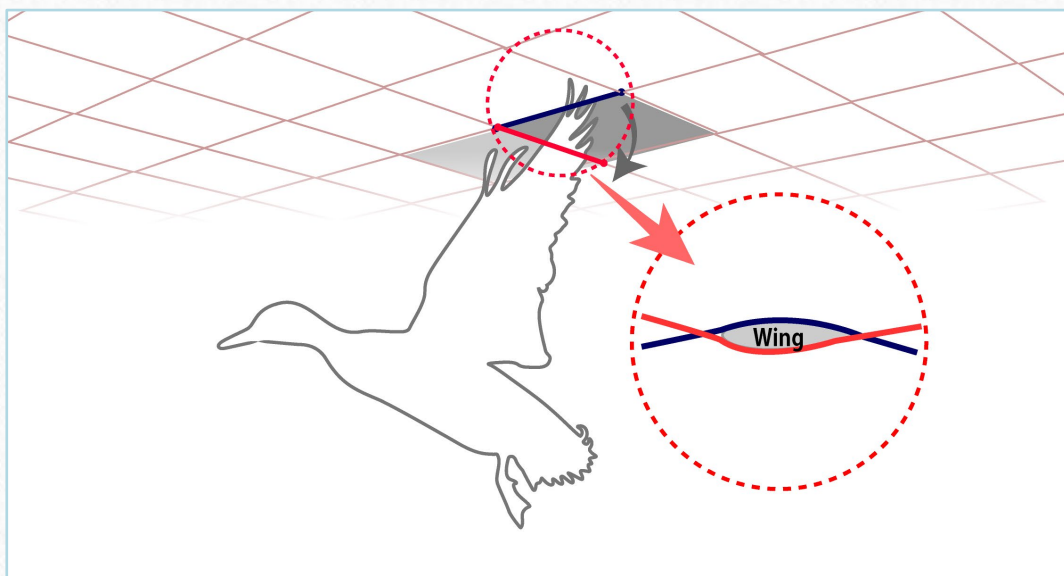
マガモの翼の先端羅網

- 天井網の下を飛翔中に、翼を網目に差し入れる

1. 網目に差し入れ垂れた翼が、赤い網糸を強く下方に引っ張る
2. 網目が絞られて大きく変形し、翼の先端が青い網糸の下に入る
3. 翼を振り上げると、赤い網糸が青い網糸と交差して、翼の先端(指骨)を挟み込む

- 大きな翼は先端部のみが網目に差し入れられるが、網糸を引く力が強く、網目が大きく変形すると考えられる

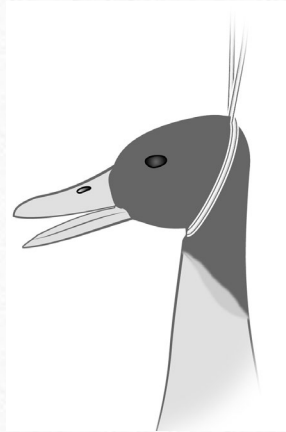
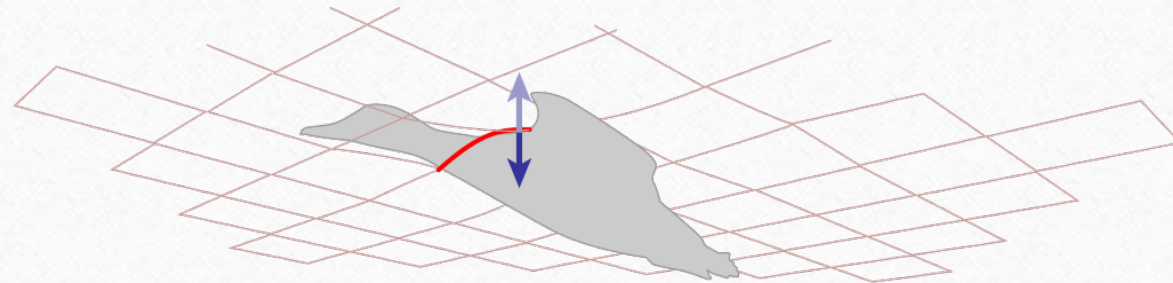
マガモの首・頭部羅網

- 天井網の下を上方に向けて飛翔中に、首・頭部を網目に差し入れる
- 1本の網糸に捻じりが加わって巻きつくタイプ

カモ類の頭・頸部は、
ニットのかぎ針と類似形状

1. 胴部が網目を通過できず、コントロールを失った鳥体が落下する
2. 落下の際、網糸が首の羽毛に食い込みながら滑り、捻じる力が生じる
3. 嘴・頭骨が網糸をフックして、首に巻きつく

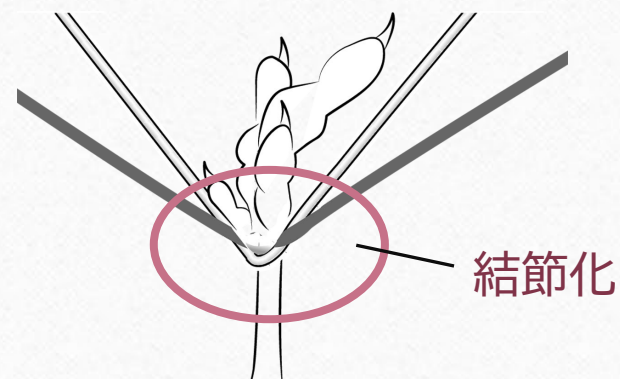
1. 翼、足・脚部、頭・頸部といった鳥類の体の突出部位が、網目に差し入れられる
2. 差し入れた部位が網糸を強く引っ張って網目を変形させ、網糸が交差する状態をつくり出す
3. 差し入れた箇所が、交差した網糸に挟み込まれる

網糸交差箇所が**結節化**し、網地に組み込まれる

差し入れた箇所は、結節の**芯**となる

結節の付属物となった鳥体は、
重力により吊り下がる
