【C14】霞ヶ浦のハス田で多発する 野鳥羅網事故の原因を探る

内田 理恵

a-tori-net Project

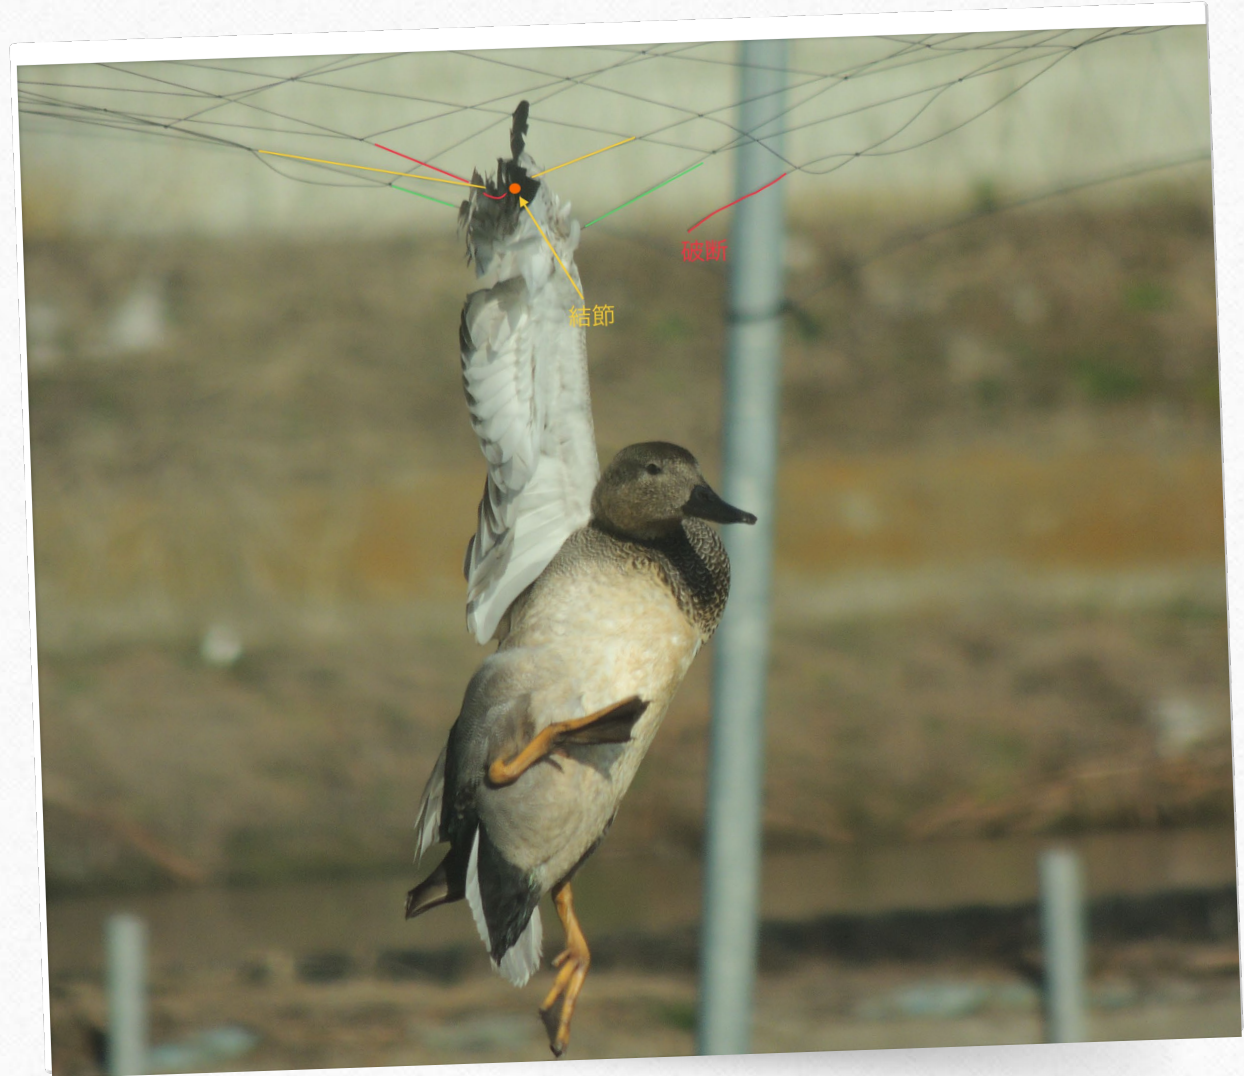
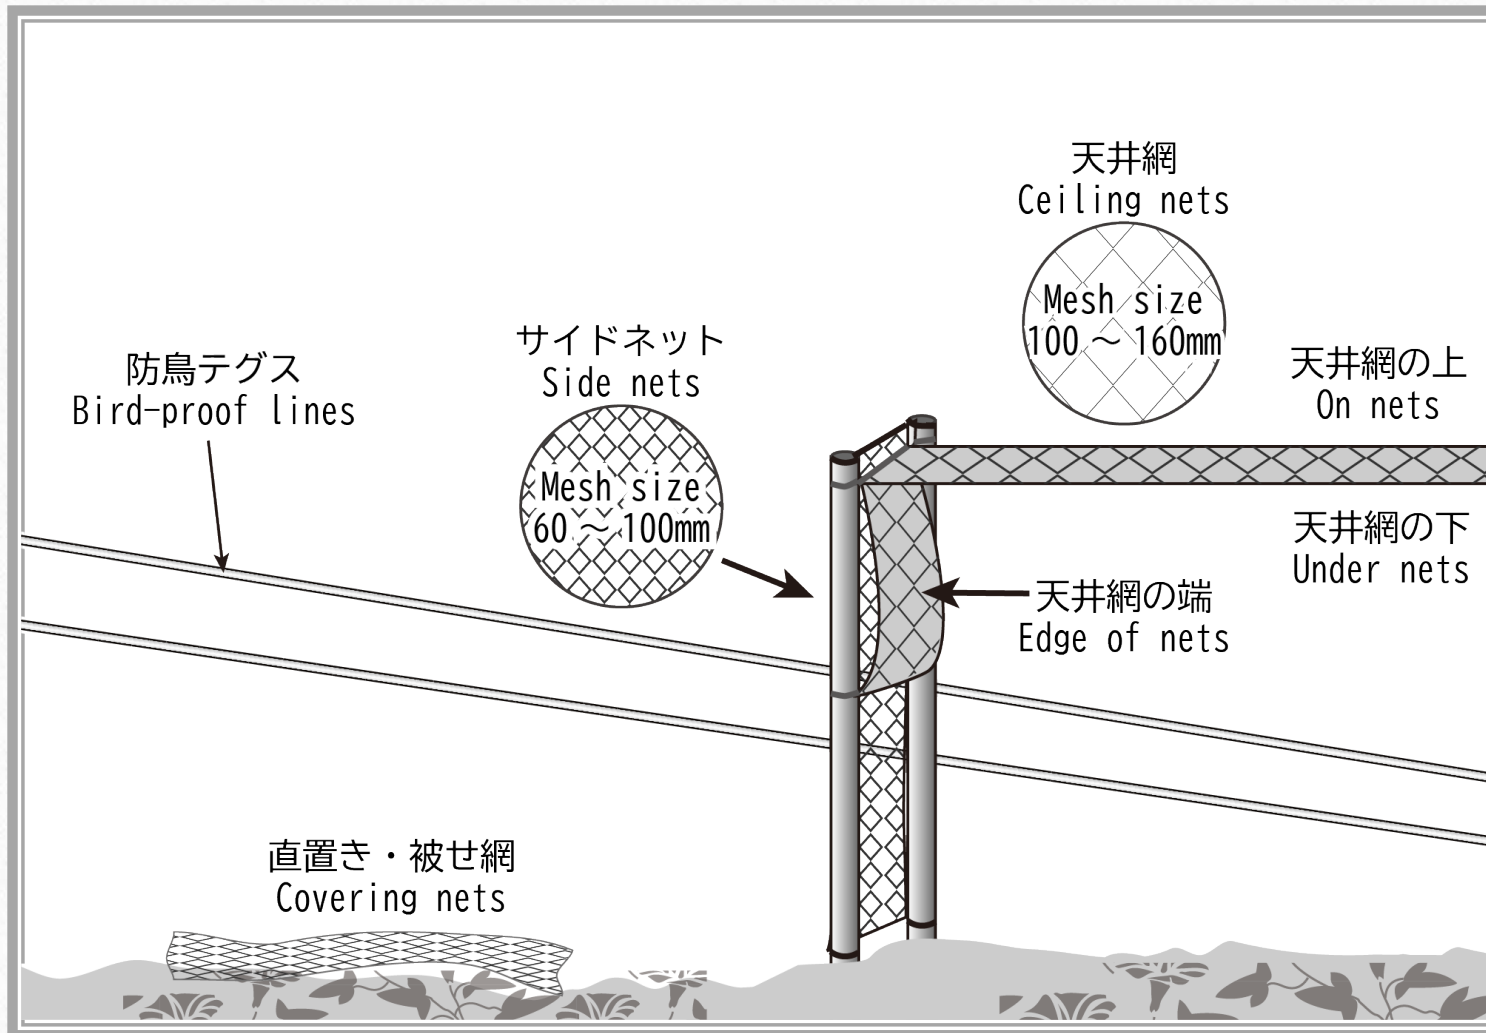
Fig.

No.	114
ファイル名	2020-01-19-002.jpg
提供者	内田 理恵
Species	オカヨシガモ♂
羅網箇所	翼の先端
フィラメント	モノ
デニールR	1600~2400
デニールS	none
目合いR	100~120
目合いS	none
色	black
結節	Double?
張力	適切(強め)
メンテ	良好(経年劣化の可能性あり)
網場所	roof/Center
羅網タイプ	Sandwiched
網の上下	網の下
撮影年月日	2020/01/19
場所	土浦市木田奈

メモ 網の下を飛行中に翼の先端を網目に差し入れたとみられる。第2指骨を結節隣接箇所で交差した網糸に挟み込まれ、初列風切り羽は殆ど折れ曲がる。負荷が集中した結節部分で1本の網糸が破断した模様。

網・網糸が被害鳥の体 にどう作用したか？

- 羅網状況
 - 網の下を飛翔中に、翼の先端を網目に差し入れたとみられる。
 - 第2指骨を結節隣接箇所で交差した網糸に挟み込まれ、初列風切り羽は殆ど折れ曲がる。
- 網・網目の状況
 - 網目 100～120mm 天井網 菱目蛙又結節
 - 網の張力 適切（強め）
 - メンテは概ね良好だが、負荷が集中した結節部分で1本の網糸が破断した模様。経年劣化の可能性あり。

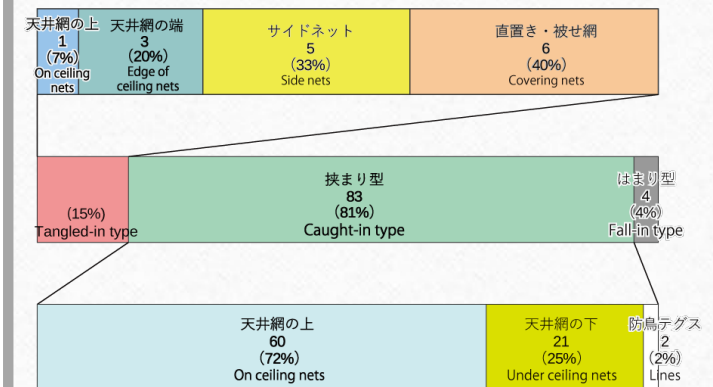
どこで羅網事故が発生したか？

(ネットの種類と羅網タイプ)

- 天井網の上／下
挟まり型羅網 ⇒ 80%以上
- 網地が弛んだ箇所
 絡まり型羅網 ⇒ 約15%

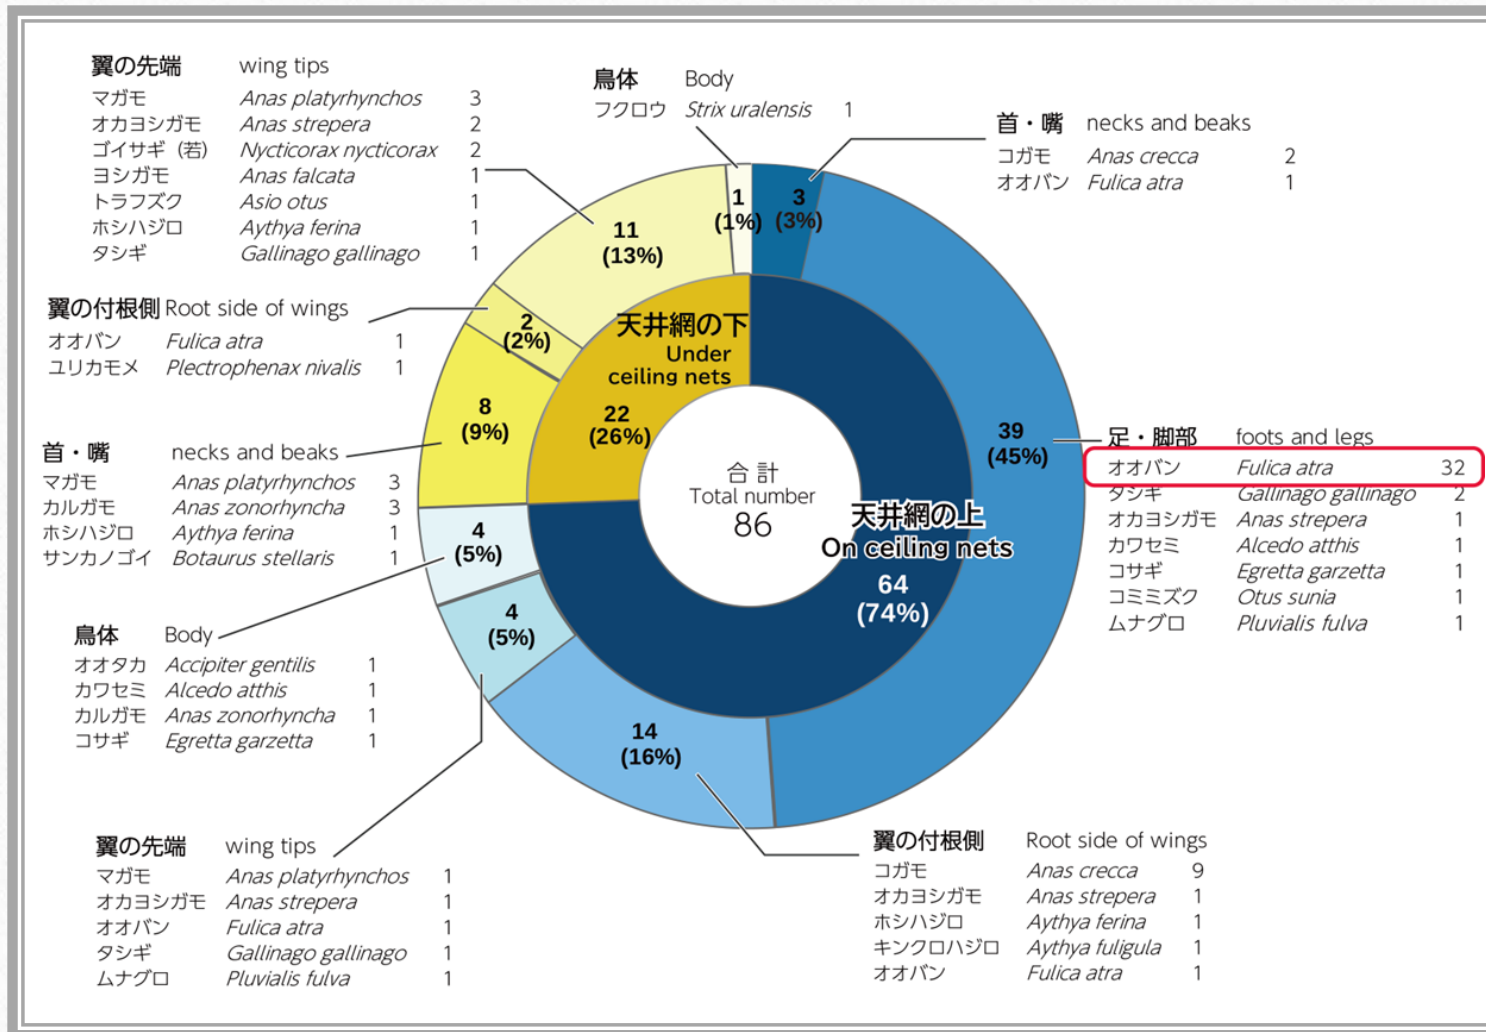
天井網で発生した 羅網事故の分析 (鳥種と羅網部位)

◎天井網の上

- 網目を容易に通過できる鳥
 - オオバン(足・脚部)
 - コガモ(翼の付け根側)

◎天井網の下

- 網目を通過できない中・大型カモ類が中心

ほぼ全て「**挟まり型**」羅網

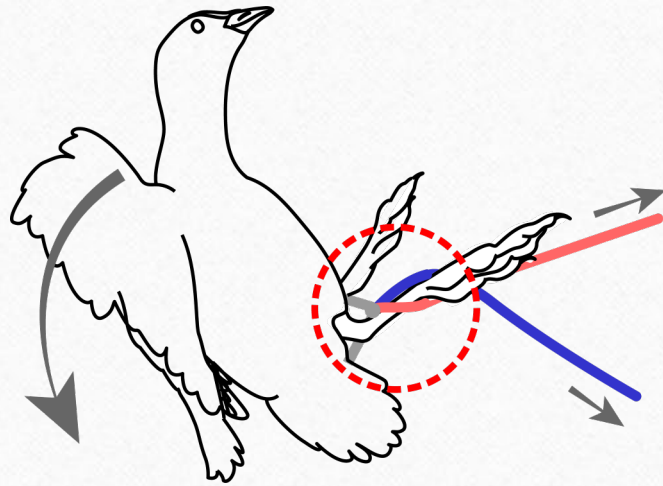
オオバンの足・脚部羅網

- 着水のため、足を前方に突き出して天井網に接触する
- 胴部が通過する網目と異なる網目に足・脚を差し入れる

片足の場合
